| 点検調書(その1) | | | | 健全度判定区分Ⅰ：健全、Ⅱ：予防保全段階、Ⅲ：早期措置段階、Ⅳ：緊急措置段階 | | | | | | | | | | | | ( )値は推定 | | | | | | |
|---|---|---|---|---|---|---|---|---|---|---|---|---|---|---|---|---|---|---|---|--|---|--|
| 橋梁緒元と点検結果 | | | | キウリオンゴウ | | 管理番号 | | 12 | | 所在地 | | 自 至 | | 埼玉県吉川市大字下内川2147 | | 点検機関 | | 新日本設計株式会社 | | | | |
| 橋 梁 名 | | | | 木売落8号 | | 路 線 名 | | 市道1-325号線 | | | | | | 埼玉県吉川市大字下内川2162 | | 点検実施者 | | 小山垂季 | | | | |
| | 橋梁形式 | | ボックスカルバート(製品) | | 前回点検年月日 | | 2019年2月26日 | | 主部材健全度 | | Ⅱ | | 付属部材健全度 | | Ⅰ | | 橋梁健全度 | | Ⅱ | | 平成25年 吉川市橋梁健全度 | |
| | 適用示方書 | | 平成6年2月(1994年) | | 今回点検年月日 | | 2023年10月31日 | | 主部材健全度 | | Ⅱ | | 付属部材健全度 | | Ⅰ | | 橋梁健全度 | | Ⅱ | | 平成31年 道路橋梁検査規程(国土交通省) | |

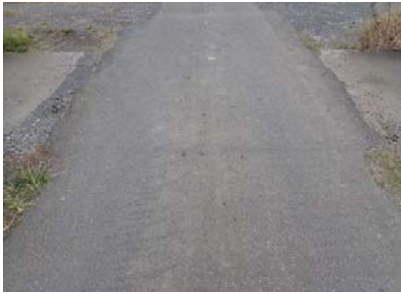
| 点検調査(その3)<br>現地状況写真 | | | | | | | |
|---|---|---|---|---|---|---|---|
| 写真番号 | 5 | 撮影年月日 | 2023/10/31 | 写真番号 | 6 | 撮影年月日 | 2023/10/31 |

| 点検調査(その3)<br>現地状況写真 | | | | | | | |
|---|---|---|---|---|---|---|---|
| 写真説明 | 橋面 | メ | モ | 写真説明 | 床版 | メ | モ |

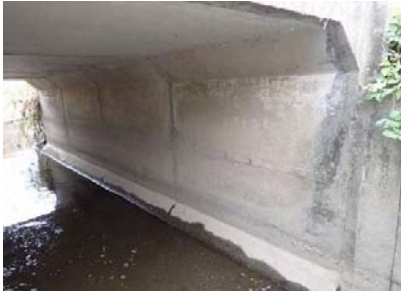
| 点検調査(その3)<br>現地状況写真 | | | | | | | |
|---|---|---|---|---|---|---|---|
| 写真番号 | 7 | 撮影年月日 | 2023/10/31 | 写真番号 | 8 | 撮影年月日 | 2023/10/31 |

| 点検調査(その3)<br>現地状況写真 | | | | | | | |
|---|---|---|---|---|---|---|---|
| 写真説明 | 橋台 | メ | モ | 写真説明 | 橋台 | メ | モ |
| | | A1 | | | | A2 | |

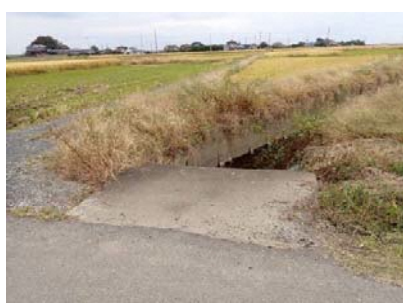
| 点検調査(その3)<br>現地状況写真 | | | | | | | |
|---|---|---|---|---|---|---|---|
| 写真番号 | 11 | 撮影年月日 | 2023/10/31 | 写真番号 | 12 | 撮影年月日 | 2023/10/31 |

| 点検調査(その3)<br>現地状況写真 | | | | | | | |
|---|---|---|---|---|---|---|---|
| 写真説明 | 高欄・防護柵 | メ | モ | 写真説明 | 排水施設 | メ | モ |
| | | 起点右 | | | | 排水ます | |

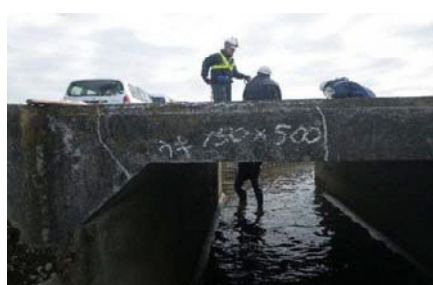
| 点検調書(その6)<br>損傷写真 | | | | | | | | | | |
|---|---|---|---|---|---|---|---|---|---|---|
| 写真番号 | 1 | 径間番号 | 1 | 撮影年月日 | 写真番号 | 1 | 径間番号 | 1 | 撮影年月日 | |

| 点検調書(その6)<br>損傷写真 | | | | | | | | | | |
|---|---|---|---|---|---|---|---|---|---|---|
| 部材種類 | 主桁 | 部材番号 | 01 | 2019/2/26 | 部材種類 | 頂版 | 部材番号 | 01 | 2023/10/31 | |
| 損傷状況 | うき | 損傷度 | e | 備考 | 損傷状況 | うき | 損傷度 | e | 備考 | |
| | | | | 主桁にうきが見られる。<br><br>150×500 | | | | | 頂版にうきが見られる。<br><br>150×500 | |

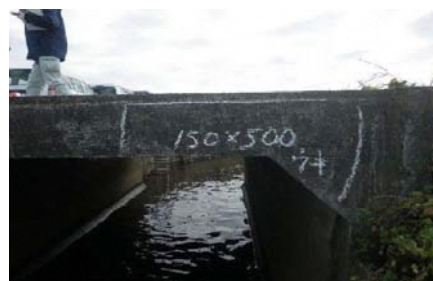
| 点検調書(その6)<br>損傷写真 | | | | | | | | | | |
|---|---|---|---|---|---|---|---|---|---|---|
| 写真番号 | 2 | 径間番号 | 1 | 撮影年月日 | 写真番号 | 2 | 径間番号 | 1 | 撮影年月日 | |

| 点検調書(その6)<br>損傷写真 | | | | | | | | | | |
|---|---|---|---|---|---|---|---|---|---|---|
| 部材種類 | 主桁 | 部材番号 | 01 | 2019/2/26 | 部材種類 | 頂版 | 部材番号 | 01 | 2023/10/31 | |
| 損傷状況 | うき | 損傷度 | e | 備考 | 損傷状況 | うき | 損傷度 | e | 備考 | |
| | | | | 主桁にうきが見られる。<br><br>150×500 | | | | | 頂版にうきが見られる。<br><br>150×500 | |

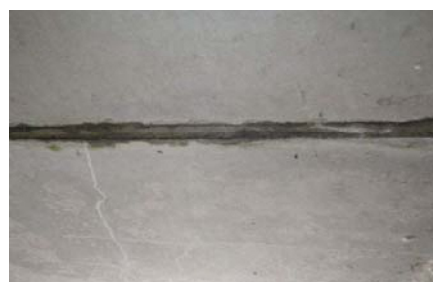
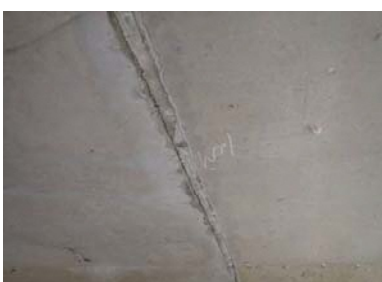
| 部材種類 | 主桁 | 部材番号 | 01 | 2019/2/26 | 部材種類 | 頂版 | 部材番号 | 01 | 2023/10/31 | |
| 損傷状況 | 漏水・遊離石灰 | 損傷度 | c | 備考 | 損傷状況 | 漏水・遊離石灰 | 損傷度 | c | 備考 | |
| | | | | 主桁に漏水・遊離石灰が見られる。 | | | | | | 頂版に漏水・遊離石灰が見られる。 |

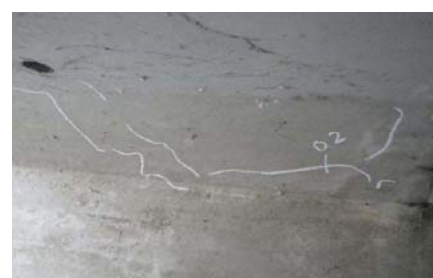
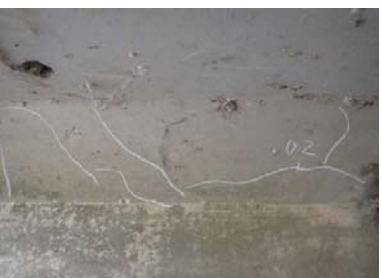
| 点検調書(その1) | | | | 健全度判定区分Ⅰ：健全、Ⅱ：予防保全段階、Ⅲ：早期措置段階、Ⅳ：緊急措置段階 | | | | | | | | | | | | ( )値は推定 | | | | | | |
|---|---|---|---|---|---|---|---|---|---|---|---|---|---|---|---|---|---|---|---|--|---|--|
| | 橋長 | | 2.30 | | m | | 主桁 | | Ⅱ | | ⑥ひびわれ<br>経年劣化 | | 0.1～0.2mmの漏水・遊離石灰を伴わないひびわれが、数箇所確認された。 | | ひびわれは表面的であり、鋼材まで達しておらず、前回点検から大きな進展が見られないため構造物の安全性に問題はないと判断できる。ただし、ひびわれの進行については今後も経過観察とする。 | | | | | | | |

| 部材種類 | 主桁 | 部材番号 | 01 | 2019/2/26 | 部材種類 | 頂版 | 部材番号 | 04 | 2023/10/31 | |
| 損傷状況 | ひびわれ(中・小) | 損傷度 | c | 備考 | 損傷状況 | ひびわれ | 損傷度 | c | 備考 | |
| | | | | 主桁にひびわれ(中・小)が見られる。<br><br>w=0.2 | | | | | | 頂版にひびわれ(中・小)(パターン①②)が見られる。<br><br>w=0.2 |

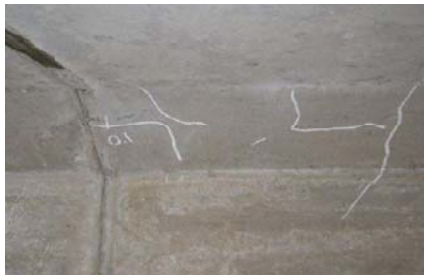
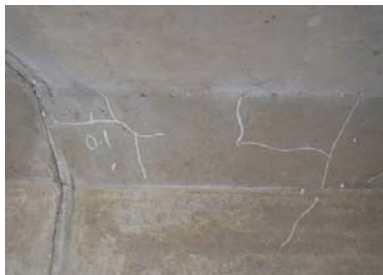
| 部材種類 | 主桁 | 部材番号 | 01 | 2019/2/26 | 部材種類 | 頂版 | 部材番号 | 02 | 2023/10/31 | | |
| 損傷状況 | ひびわれ(小・小) | 損傷度 | b | 備考 | 損傷状況 | ひびわれ | 損傷度 | b | 備考 | | |
| | | | | 主桁にひびわれ(小・小)が見られる。<br><br>w=0.1 | | | | | | 頂版にひびわれ(小・小)(パターン①)が見られる。<br><br>w=0.1 | |

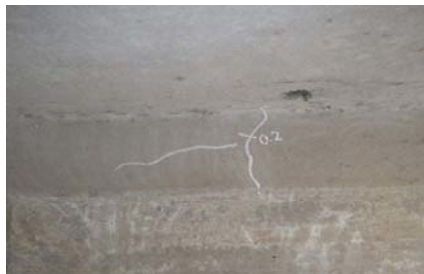
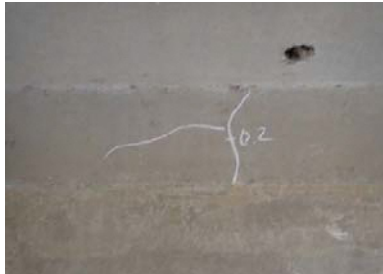
| 部材種類 | 主桁 | 部材番号 | 01 | 2019/2/26 | 部材種類 | 頂版 | 部材番号 | 03 | 2023/10/31 | | |
| 損傷状況 | ひびわれ(中・小) | 損傷度 | c | 備考 | 損傷状況 | ひびわれ | 損傷度 | c | 備考 | | |
| | | | | 主桁にひびわれ(中・小)が見られる。<br><br>w=0.2 | | | | | | 頂版にひびわれ(中・小)(パターン①②)が見られる。<br><br>w=0.2 | |

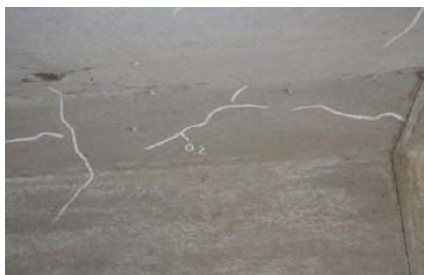
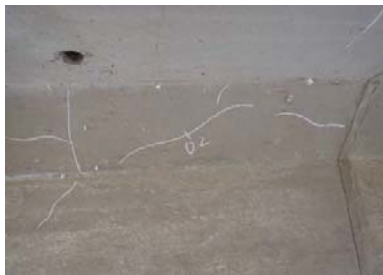
| 部材種類 | 主桁 | 部材番号 | 01 | 2019/2/26 | | 部材種類 | 頂版 | 部材番号 | 02 | 2023/10/31 | | |
| 損傷状況 | ひびわれ(中・小) | 損傷度 | c | 備考 | | 損傷状況 | ひびわれ | 損傷度 | c | 備考 | | |
| | | | | 主桁にひびわれ(中・小)が見られる。<br><br>w=0.2 | | | | | | 頂版にひびわれ(中・小)(パターン①)が見られる。<br><br>w=0.2 | | |

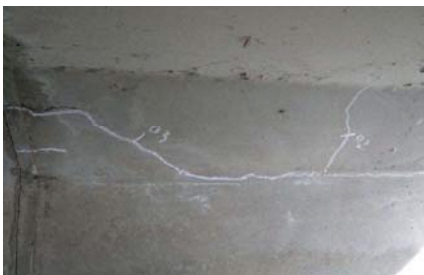
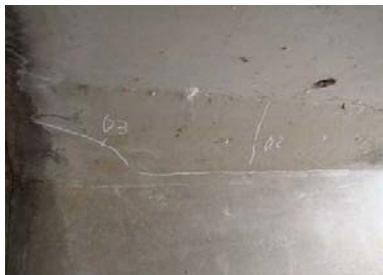
| 部材種類 | 主桁 | 部材番号 | 01 | 2019/2/26 | | 部材種類 | 頂版 | 部材番号 | 04 | 2023/10/31 | | |
| 損傷状況 | ひびわれ(大・小) | 損傷度 | d | 備考 | | 損傷状況 | ひびわれ | 損傷度 | d | 備考 | | |
| | | | | 主桁にひびわれ(大・小)が見られる。<br><br>w=0.3 | | | | | | 頂版にひびわれ(大・小)(パターン①②)が見られる。<br><br>w=0.3 | | |

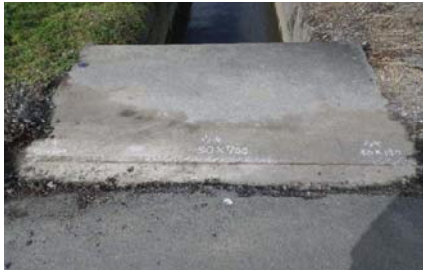
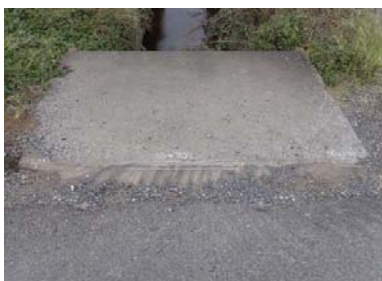
| 部材種類 | 主桁 | 部材番号 | 01 | 2019/2/26 | 部材種類 | 頂版 | 部材番号 | 01 | 2023/10/31 | |
| 損傷状況 | うき | 損傷度 | e | 備考 | 損傷状況 | うき | 損傷度 | e | 備考 | |
| | | | | 主桁にうきが見られる。<br><br>50×100,50×170,50×700 | | | | | 頂版にうきが見られる。<br><br>50×100,50×170,50×700 | |

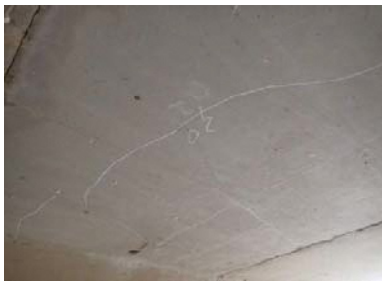
| 部材種類 | | 部材番号 | | | 部材種類 | 頂版 | 部材番号 | 02 | 2023/10/31 | |
| 損傷状況 | | 損傷度 | | 備考 | 損傷状況 | ひびわれ | 損傷度 | c | 備考 | |
| | | | | | 頂版にひびわれ(中・小)(パターン①②)が見られる。<br><br>w=0.2 | | | | | |

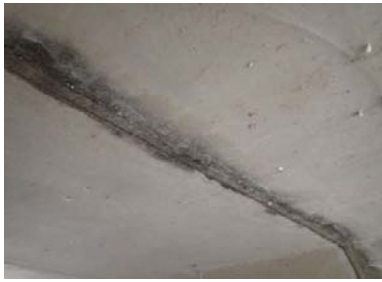
| 写真番号 | | 径間番号 | | 撮影年月日 | 写真番号 | 11 | 径間番号 | 1 | 撮影年月日 |

| 部材種類 | | 部材番号 | | | 部材種類 | 頂版 | 部材番号 | 03 | 2023/10/31 |
| 損傷状況 | | 損傷度 | | 備考 | 損傷状況 | 漏水・遊離石灰 | 損傷度 | c | 備考 |
| | | | | | | | | 頂版に漏水・遊離石灰が見られる。 | |
