橋梁名・所在地・管理者名等

| 橋梁名 | 路線名 | 所在地 | 起点側 | 緯度 | 37° 9′ 18″ | 橋梁ID |
|---|---|---|---|---|---|---|
| 赤野俣歩道橋<br>(フリガナ)アカノマタトウキョウ | 一級市町村道協の<br>谷道下線 | 上越市名立区名立大町 | | | | |
| 上越市 | 2023.10.30 | 2級河川名立川 | 有 | 一般道 | | 不明管 |

全景写真(起点側、終点側を記載すること)

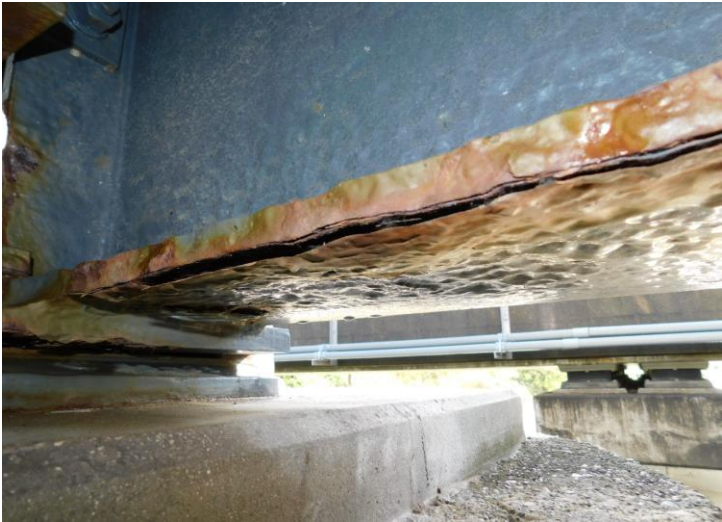
| 上部構造 | 主桁 | Ⅲ | 腐食 | 写真1、Mg | | |

| 上部構造(主桁)【判定区分: Ⅲ】 | | 上部構造(横桁)【判定区分: Ⅲ】 | |

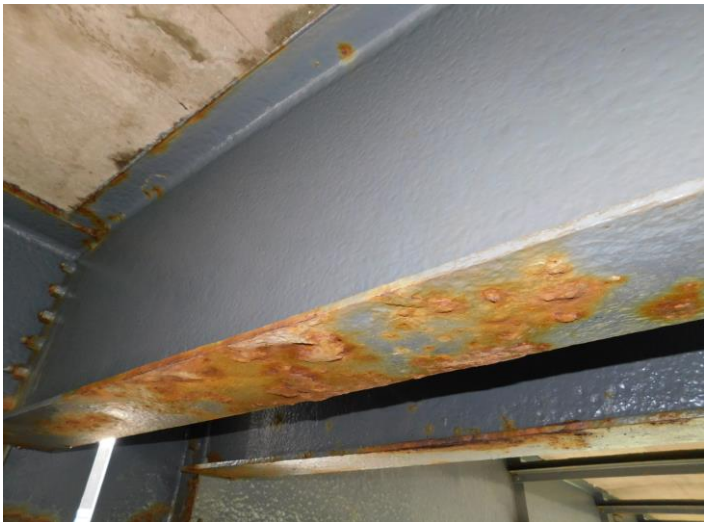
| | 横桁 | Ⅲ | 腐食 | 写真2、Cr | | |

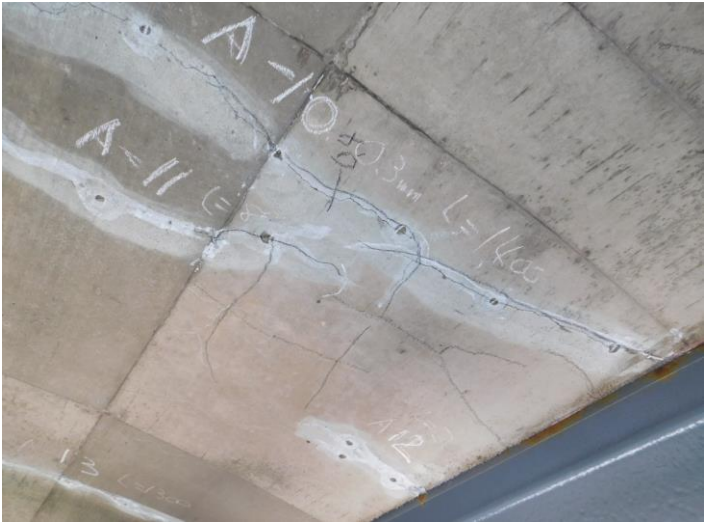
| | 床版 | Ⅲ | 床版ひびわれ | 写真3、Ds | | |

| 上部構造(床板)【判定区分: Ⅲ】 | | 下部構造【判定区分: Ⅰ】 | |

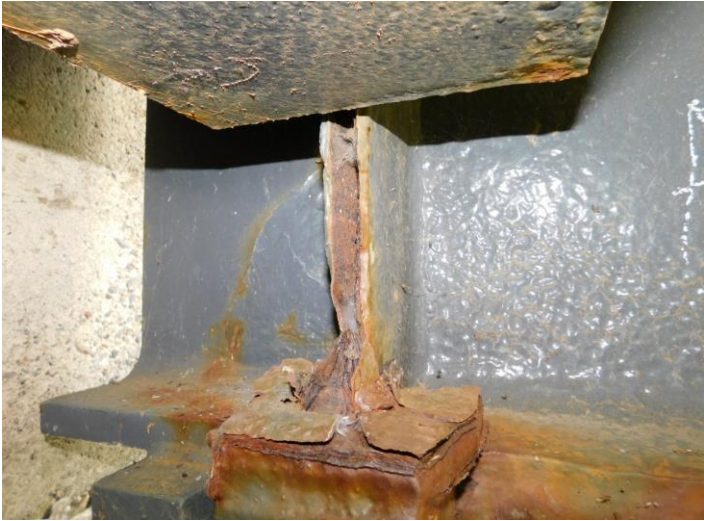
| 支承部 | | Ⅲ | 腐食 | 写真4、Bh | | |

| 支承部【判定区分：Ⅲ】 | | その他(高欄)【判定区分：Ⅱ】 | |

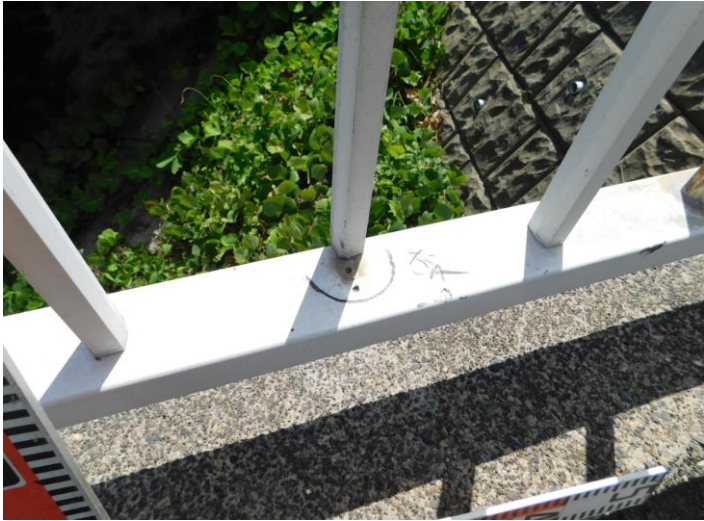
| その他 | | Ⅱ | 破断 | 写真5、Ra | | |
