| 橋梁番号<br>(分割番号) | | 014 | -0 | フリガナ | ムシガワハシ | 上下線 | 分離なし | 標準点検調書(1.橋梁概略諸元) | | | | 市町村 | 糸魚川市 | 管理<br>区分 | 1 | 最新点<br>検年月 | 2023/8 |
| 橋梁ID | | 37.00500,137.85861 | | 橋梁名 | | 虫川橋 | | 歩・車 | | 車道橋 | | | | | | | |

標準点検調書(2.総合検査結果)

| 市町村 | 糸魚川市 | 点検日 | 2023/8/30 |

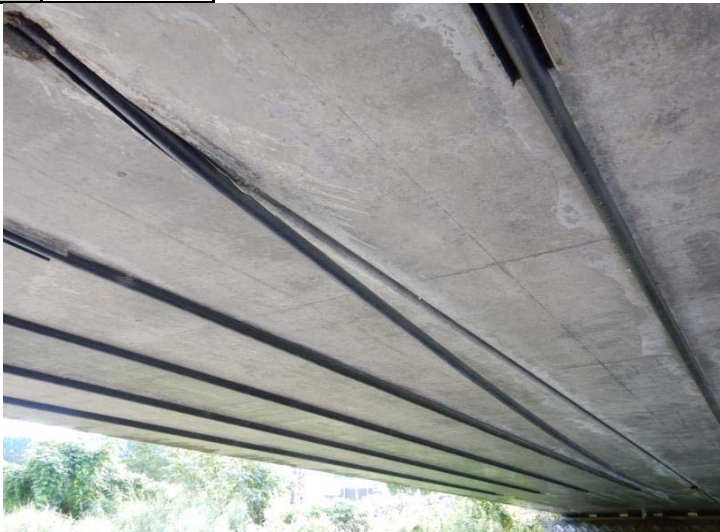
| 総合検査結果 | ◎主構造部材(部位・部材)の主な健全度評価(最悪値)<br>・主桁【C3+ -Ⅲ】:外ケーブルにたわみ<br>※前回点検以降、外ケーブルにたわみが生じている。 | | | | | | | |
| | 本橋梁は設計荷重がTL-20tで架設されており、H11年に外ケーブルを用いてB活荷重化が行われた。<br>今回新たな損傷として、外ケーブルにたわみが確認され、現在は耐荷荷重不足の状態と判断される。<br>現状、主桁に異常は認められないため当初設計のTL-20tの耐荷荷重は維持している状態であり、構造安全性に問題は無いと判断し、健全度評価を「C3+」とする。<br>今後の対応として、外ケーブルの再設置が必要である。<br>現在は、B活荷重が確保されていない状態のため、規制看板が設置されている。 | | | | | | | |

| | 損傷種類 | 外ケーブルの劣化 | | | | | | 損傷種類 | | | | | | |
| 所見 | 損傷の量・範囲:局所的(G4-5間,G5-6間)<br>要緊急対応:必要<br>耐力力への影響:大きい(B活荷重補強前はTL-20の橋梁)<br>劣化進行:遅い<br><br>B活荷重に対応するため外ケーブルで補強を行ったが、9本の内2本のケーブルにたわみが確認された。<br>本橋梁はB活荷重に対応できていないが構造の安全性に問題は無いと判断し、C3と判定する。 | | | | | 所見 | | | | | | | | |
| | 今回判定 | 対策区分判定(部材単位) | | C3 | 健全性の診断(部材単位) | | Ⅲ | 今回判定 | 対策区分判定(部材単位) | | | 健全性の診断(部材単位) | | |

| | ○早期対策項目(C2,C3,E1,E2判定)及び維持修繕項目(M判定)<br>・主桁:外ケーブル再設置 | | | | | | | |

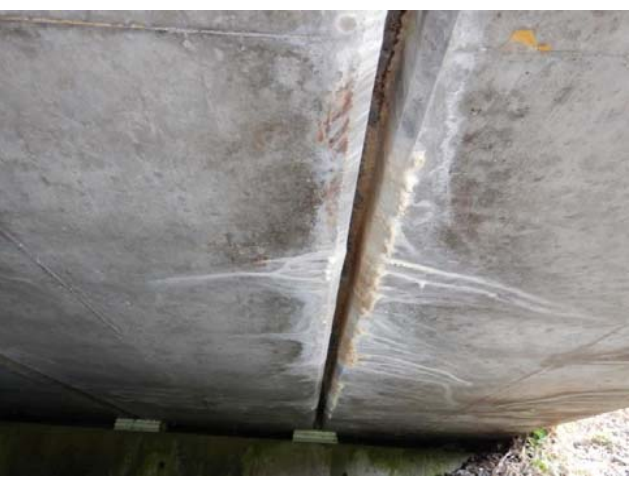
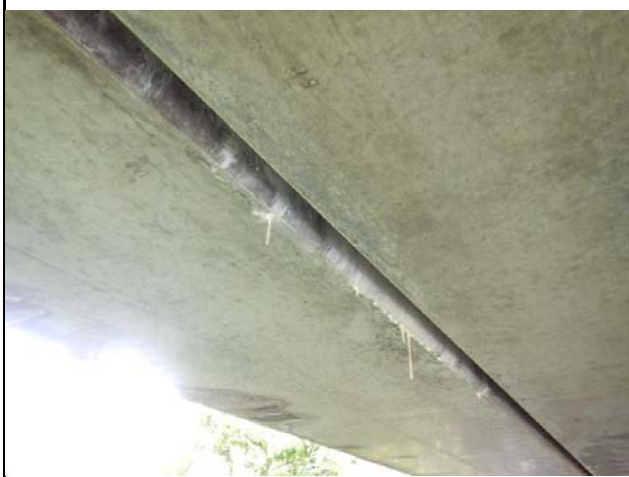
| | 損傷程度 | d | 損傷の種類 | 漏水・遊離石灰 | 損傷程度 | d | 損傷の種類 | 漏水・遊離石灰 |
| | | | | 起点端部<br>左側<br><br>桁間から遊離石灰(歩道部下のみ)<br>※歩道部に防水層は未施工と考えられる | | | | 中央部<br>左側<br><br>桁間から遊離石灰(歩道部下のみ)<br>※歩道部に防水層は未施工と考えられる |

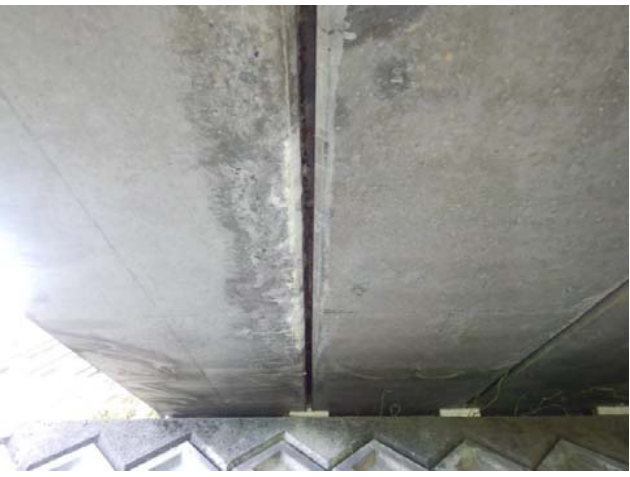
| | 損傷程度 | d | 損傷の種類 | 漏水・遊離石灰 | 損傷程度 | e | 損傷の種類 | 外ケーブルの劣化 |
| | | | | 終点端部<br>左側<br><br>桁間から遊離石灰(歩道部下のみ)<br>※歩道部に防水層は未施工と考えられる | | | | Mg04-05間<br>Mg05-06間<br>外ケーブルにたわみ<br>※B活荷重化 |

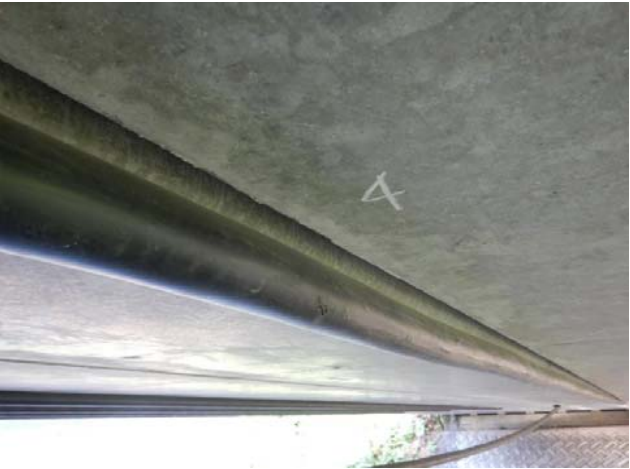
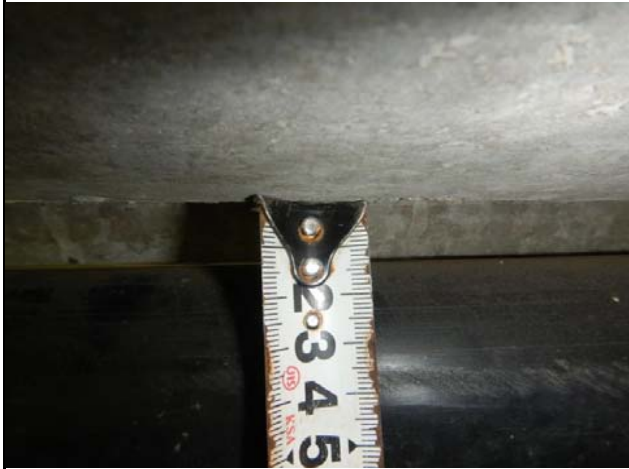
| | 損傷程度 | e | 損傷の種類 | 外ケーブルの劣化 | 損傷程度 | e | 損傷の種類 | 外ケーブルの劣化 |
| | | | | Mg04-05間<br><br>外ケーブルにたわみ<br>※B活荷重化 | | | | 前写拡大 |

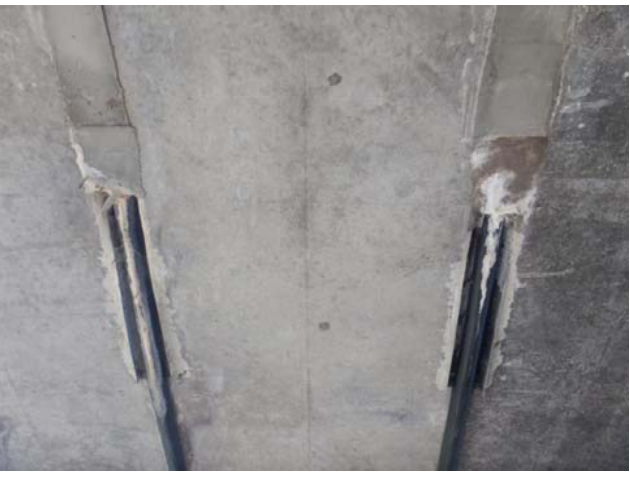
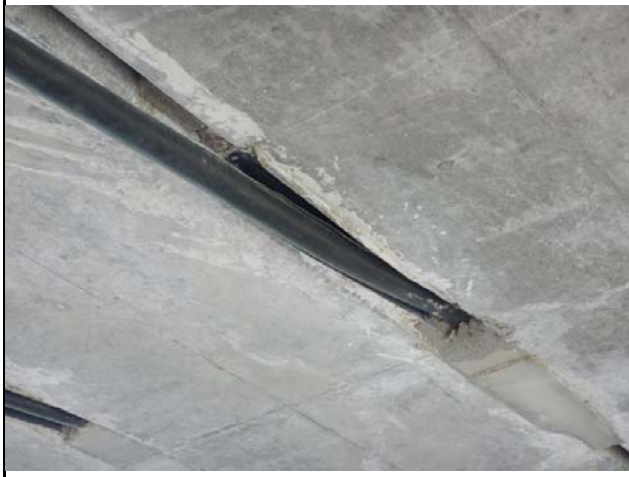
| 損傷写真 | 写真番号 | 17 | 撮影年月日 | 2023/8/30 | 写真番号 | 18 | 撮影年月日 | 2023/8/30 |

| | 損傷程度 | c | 損傷の種類 | 定着部の異常 | 損傷程度 | c | 損傷の種類 | 定着部の異常 |
| | | | | 起点側<br>定着部に遊離石灰(歩道部下のみ)<br>※歩道部に防水層は未施工と考えられる | | | | 起点側<br>定着部に剥離 |

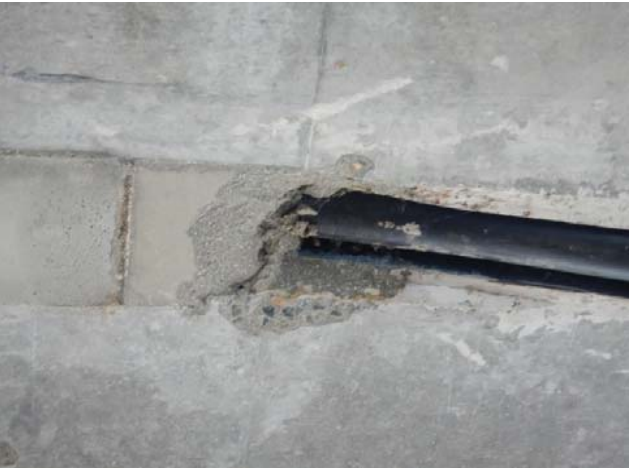
| | 写真番号 | 19 | 撮影年月日 | 2023/8/30 | 写真番号 | 20 | 撮影年月日 | 2023/8/30 |

| | 損傷程度 | c | 損傷の種類 | 定着部の異常 | 損傷程度 | | 損傷の種類 | |
| | | | | 前写拡大 | | | | 起点側<br>外ケーブル定着部 |

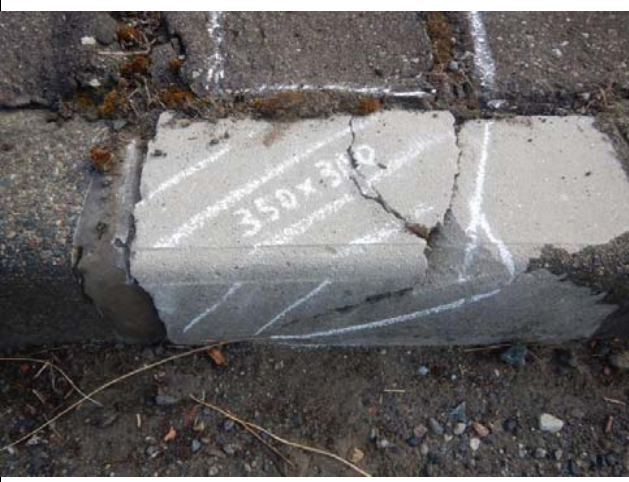
| | 損傷程度 | | 損傷の種類 | | 損傷程度 | c | 損傷の種類 | 変形・欠損 |
| | | | | 右側 | | | | 左側<br>欠損<br>350×300 |

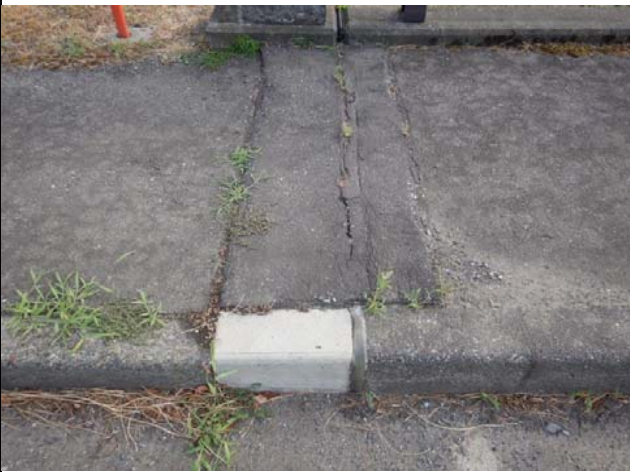
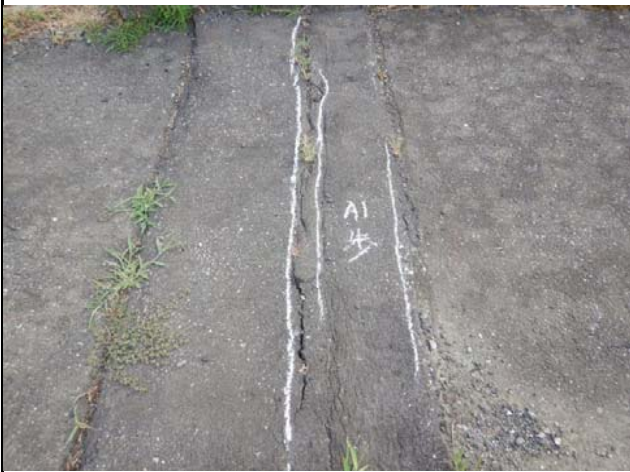
| | 写真番号 | 39 | 撮影年月日 | 2023/8/30 | 写真番号 | 40 | 撮影年月日 | 2023/8/30 |

| | 損傷程度 | e | 損傷の種類 | 漏水・滞水 | 損傷程度 | c | 損傷の種類 | 変形・欠損 |
| | | | | 歩道部 A1 | | | | 歩道部 A1 |
| | | | | 下部への漏水あり | | | | 弾性舗装材の劣化 |

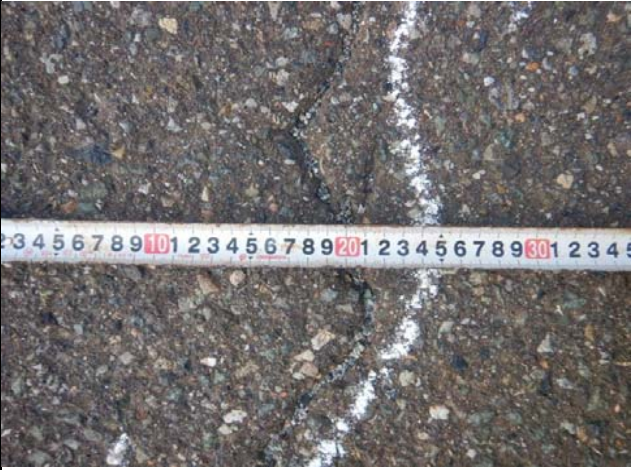
| | 損傷程度 | e | 損傷の種類 | 舗装の異常 | 損傷程度 | | 損傷の種類 | |
| | | | | 前写拡大 | | | | 歩道部 |
