| 橋梁ID | | | | | | 橋梁名 | 2号沢橋 | 歩・車 | 車道橋 | | | | | | | | | | | | | | |

簡易点検調書(2.総合検査結果)

| 市町村 | 糸魚川市 | 点検日 | 2022/8/4 |

| 総合検査結果 | 会社名 | 株式会社日本インシーク | | | 橋梁点検者 | |

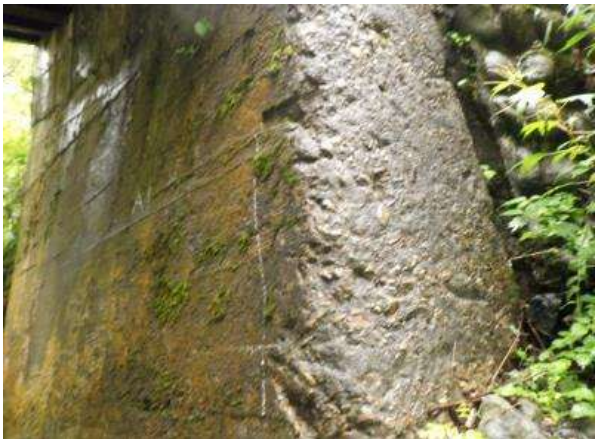
| 損傷写真 | 写真番号 | 5 | 撮影年月日 | 2022/8/4 |

| | 写真説明 | A1橋台 | 写真ファイル名 | R0012164 |
| | 損傷程度 | e | 損傷の種類 | うき |
| | <div> <div>前回損傷程度</div> <div>e</div> <div>メモ</div> <div> <p>【前回点検】<br/>剥離・鉄筋露出-c<br/>うき-e</p> <p>【今回点検】<br/>剥離・鉄筋露出-c<br/>うき-e</p> <p>損傷に前回点検からの<br/>進行は見られない。</p> </div> </div> | | | |

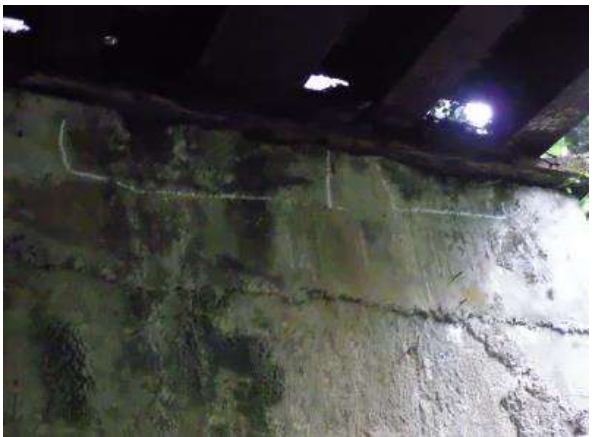
| | 写真番号 | 7 | 撮影年月日 | 2022/8/4 |

| | 写真説明 | A2橋台 | 写真ファイル名 | R0012230 |
| | 損傷程度 | c | 損傷の種類 | 剥離・鉄筋露出 |
| | <div> <div>前回損傷程度</div> <div>c</div> <div>メモ</div> <div> <p>【前回点検】<br/>剥離・鉄筋露出-c<br/>うき-e</p> <p>【今回点検】<br/>剥離・鉄筋露出-c<br/>うき-e</p> <p>損傷に前回点検からの<br/>進行は見られない。</p> </div> </div> | | | |

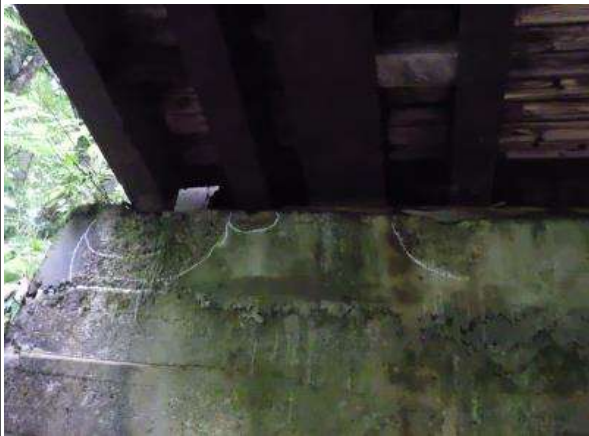
| 写真番号 | 6 | 撮影年月日 | 2022/8/4 |

| 写真説明 | A2橋台 | 写真ファイル名 | R0012241 |
| 損傷程度 | c | 損傷の種類 | 剥離・鉄筋露出 |
| <div> <div>前回損傷程度</div> <div>c</div> <div>メモ</div> <div> <p>【前回点検】<br/>剥離・鉄筋露出-c<br/>うき-e</p> <p>【今回点検】<br/>剥離・鉄筋露出-c<br/>うき-e</p> <p>損傷に前回点検からの<br/>進行は見られない。</p> </div> </div> | | | |

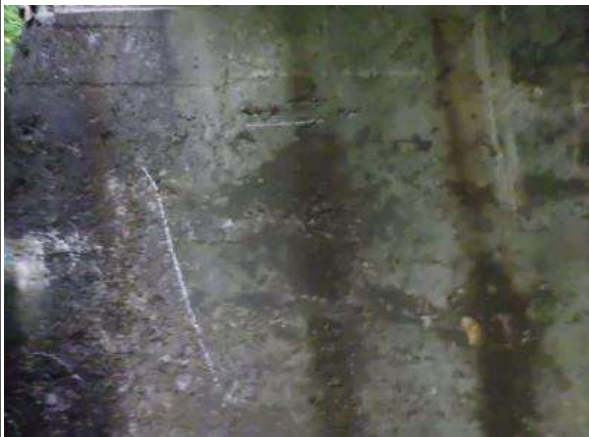
| 写真番号 | 8 | 撮影年月日 | 2022/8/4 |

| 写真説明 | A2橋台 | 写真ファイル名 | R0012233 |
| 損傷程度 | e | 損傷の種類 | うき |
| <div> <div>前回損傷程度</div> <div>e</div> <div>メモ</div> <div> <p>【前回点検】<br/>剥離・鉄筋露出-c<br/>うき-e</p> <p>【今回点検】<br/>剥離・鉄筋露出-c<br/>うき-e</p> <p>損傷に前回点検からの<br/>進行は見られない。</p> </div> </div> | | | |

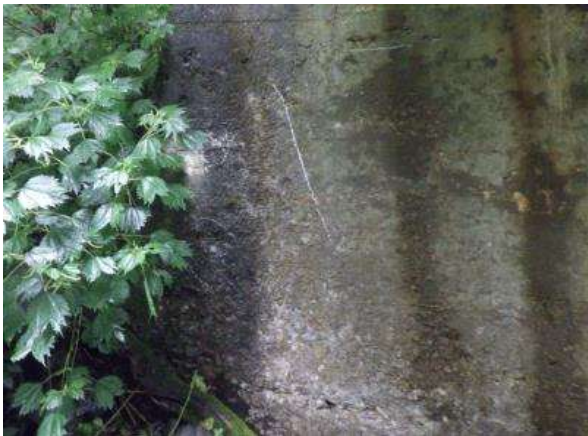
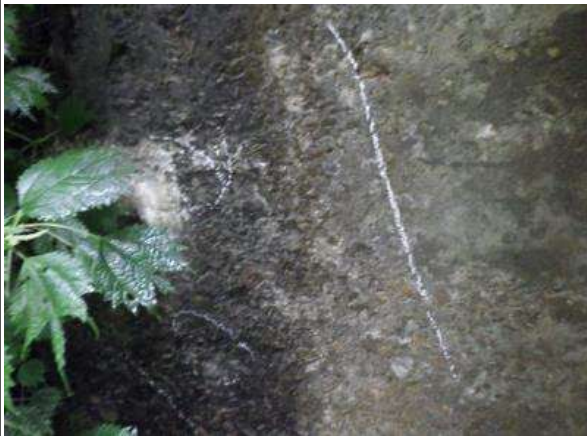
| | 写真説明 | A2橋台 | 写真ファイル名 | R0012219 | 写真説明 | A2橋台 | 写真ファイル名 | R0012226 |
| | 損傷程度 | e | 損傷の種類 | うき | 損傷程度 | e | 損傷の種類 | うき |
| | | | | <p>【前回点検】<br/>剥離・鉄筋露出-c<br/>うき-e</p> <p>【今回点検】<br/>剥離・鉄筋露出-c<br/>うき-e</p> <p>損傷に前回点検からの<br/>進行は見られない。</p> | | | | <p>【前回点検】<br/>剥離・鉄筋露出-c<br/>うき-e</p> <p>【今回点検】<br/>剥離・鉄筋露出-c<br/>うき-e</p> <p>損傷に前回点検からの<br/>進行は見られない。</p> |

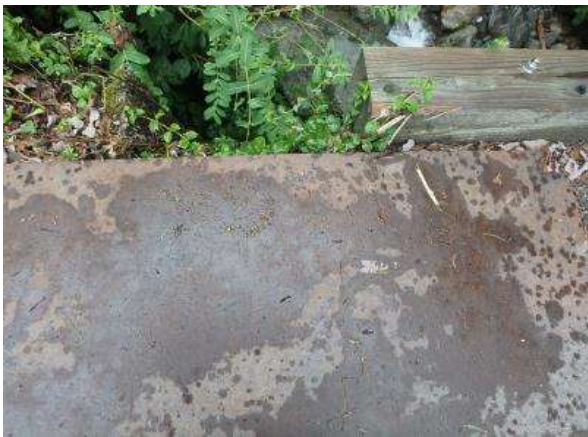
| | 写真説明 | 舗装 | 写真ファイル名 | P8040199 | 写真説明 | 舗装 | 写真ファイル名 | P8040201 |
| | 損傷程度 | e | 損傷の種類 | 舗装の異常 | 損傷程度 | a | 損傷の種類 | 舗装の異常 |
| | | | | <p>【前回点検】<br/>舗装の異常-e</p> <p>【今回点検】<br/>舗装の異常-e<br/>(鉄板養生)</p> <p>損傷に前回点検からの<br/>進行は見られない。</p> | | | | <p>【前回点検】<br/>健全</p> <p>【今回点検】<br/>健全</p> |
