橋梁名・所在地・管理者名等

| 橋梁名 | 路線名 | 所在地 | 起点側 | 緯度<br>経度 | 36° 36′ 48″<br>137° 57′ 28″ | 橋梁ID |
|---|---|---|---|---|---|---|
| 4604 細越橋<br>(フリガナ)ホソコエハシ | 031 長野大町線 | 上水内郡小川村高府 | | | | |

| 橋梁名 | 路線名 | 所在地 | 起点側 | 緯度 | 36° 36′ 23″ | 橋梁ID |
|---|---|---|---|---|---|---|
| 4235_刈宿橋<br>(フリガナ)カジュクバシ | 031 長野大町線 | 長野市中条 | | | | |

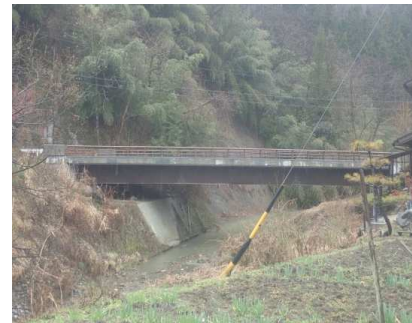
全景写真(起点側、終点側を記載すること)

| 架設年次 | 橋長 | 幅員 |
| 1975 | 30.7 | 9.7 |
| 鋼鈑桁橋、不明2基 | | |

起点

終点

| (判定区分) | (所見等) |
|---|---|
| Ⅲ | 対傾構と横構の接続部ガセットプレート、主桁下フランジに腐食による板厚減少が確認できる。早急に対策が必要である。 |

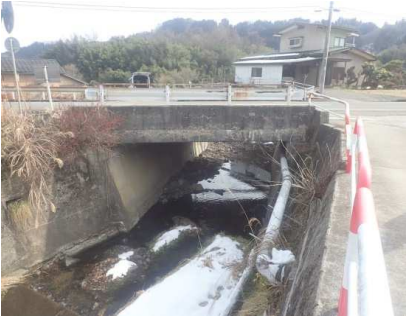
全景写真(起点側、終点側を記載すること)

| 架設年次 | 橋長 | 幅員 |
| 1974 | 7.8 | 9.8 |
| RC床版橋 | | |

起点

終点

| Ⅲ | 主桁につらら状の遊離石灰が確認できる。早急に対策を講じる必要がある。また、主桁・橋台間からも遊離石灰が確認できる。 |
